Kalvosuojakytkin lauennut.

- LP-80H
- LP-80HN
- LP-100H
- LP-120H

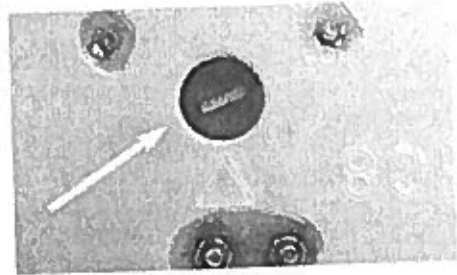
Kuva 6: Kalvosuojakytkin lauennut.

Käännä lauennut kalvosuojakytkin (kuva 6) takaisin ruuvimeisselin avulla (kuva 7).

Palautustulppa voi olla joko vasemmalle tai oikealle päin kääntyneenä

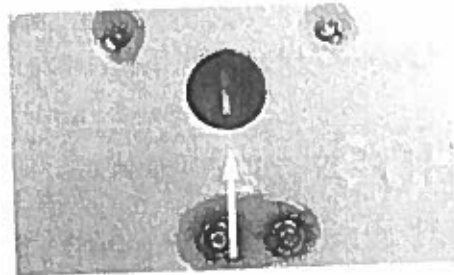
Kuva 7: Kalvosuojakytkin ei lauennut.

Palautuksen yhteydessä on kuultava selkeä – sisäinen – napsahdus.
